Contrôle de la fixation des enrouleurs de câble sur les axes des boîtiers papillons.

Système ATA: 73-00-00, Moteur, Contrôle carburant

MODIFICATION OBLIGATOIRE

Kits concernés: du kit n°1 jusqu'au kit n°149 compris

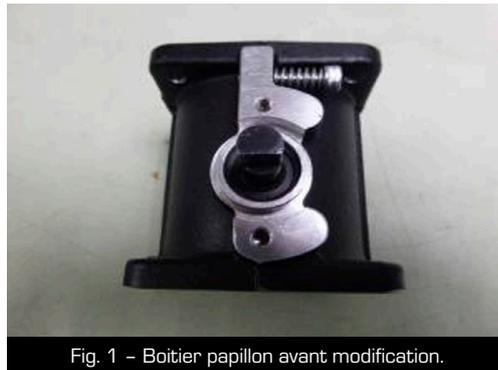
1.3. Motif: Un desserrage de la vis de blocage du tambour d'enroulement du câble d'accélérateur sur son axe peut amener au déboîtement du tambour ce qui peut entraîner la fermeture inopinée du boîtier papillon.

Fig. 1 - Boîtier papillon avant modification.

- > Déposer les 2 boîtiers papillon.
- > Obturer les deux orifices du boîtier papillon à l'aide de papier chiffon afin d'éviter l'entrée de copeaux.
- > Placer le boîtier papillon dans l'étau à mors parallèles d'une perceuse à colonne.
- > Aligner le boîtier papillon afin que l'axe soit parfaitement vertical et center par rapport au foret.
- > Percer l'axe sur une profondeur de 4,0 mm au diamètre 2,5.
- > Tarauder au pas de 3 x 0,5 sur une profondeur utile de 3,3 mm.
- > Dégraisser le taraudage à l'aide d'un diluant sec.
- > Placer la rondelle Onduflex M8 en appui sur le tambour et autour de l'axe.
- > Placer la rondelle M3 large au bout de l'axe.
- > Enduire le filetage de la vis CHC M3 de Loctite 648 Vert et la mettre en place.
- > Serrer la vis à 1,2 Nm.

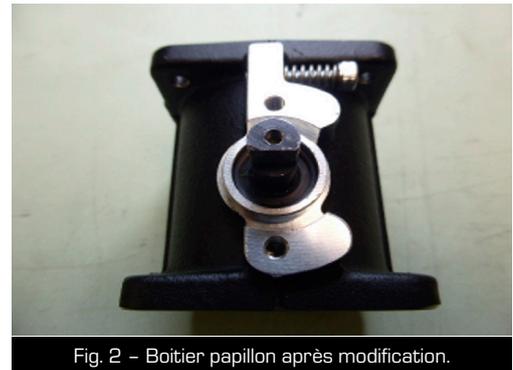
Fig. 2 - Boîtier papillon après modification.

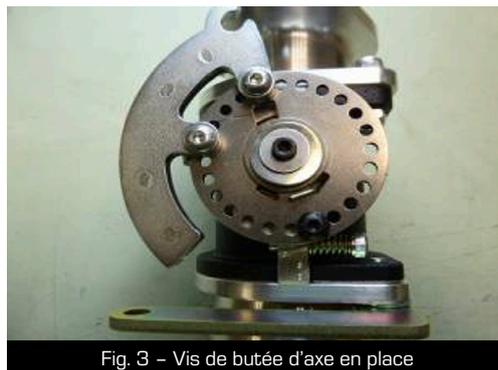
Contrôler la présence d'une vis au centre de l'axe d'enrouleur de câble.

Voir Fig. 3 (annexe).

Fig. 3 - Vis de butée d'axe en place

- Contrôler l'absence de jeu entre l'axe et l'enrouleur de câble.
Resserrer la vis de fixation de l'enrouleur si un vol doit être entrepris.
- Modifier les 2 boîtiers papillons suivant la procédure détaillée au point 3.2.
